# Voruntersuchung der Ausstattung

Untersuchung Ausstattung St. Laurentius Eisendorf  
96132 Schlüsselfeld, Juli 2021

## 2. Kruzifix Chorraum

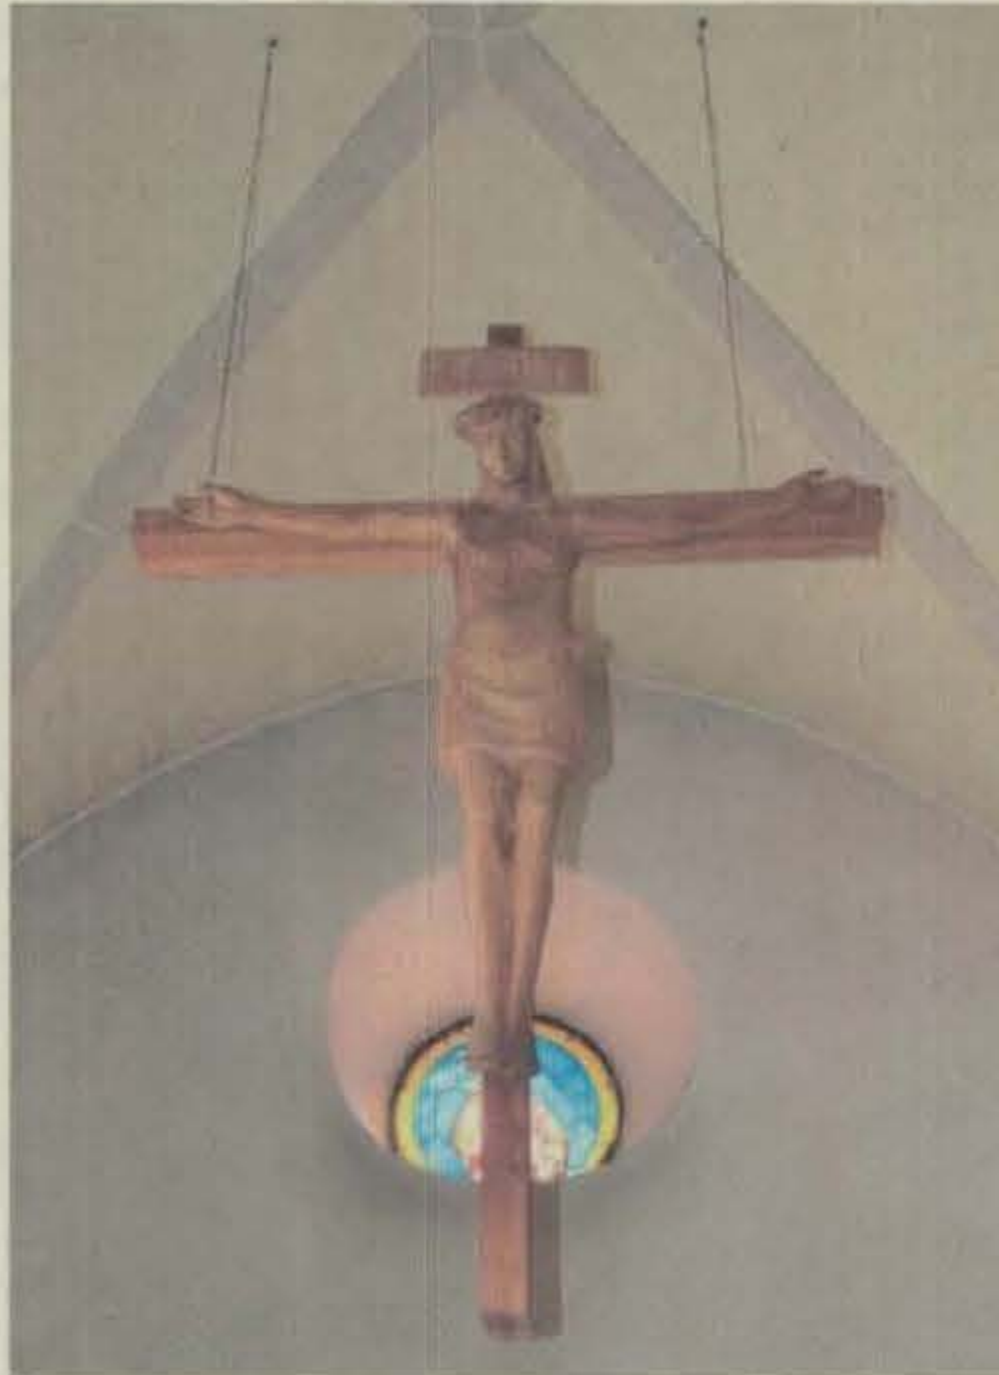
Abb.2: Kruzifix Chorraum

Das Holzkreuz mit dem geschnitzten Christus ist mit Hilfe von Metalldrähten an der Chordecke montiert.

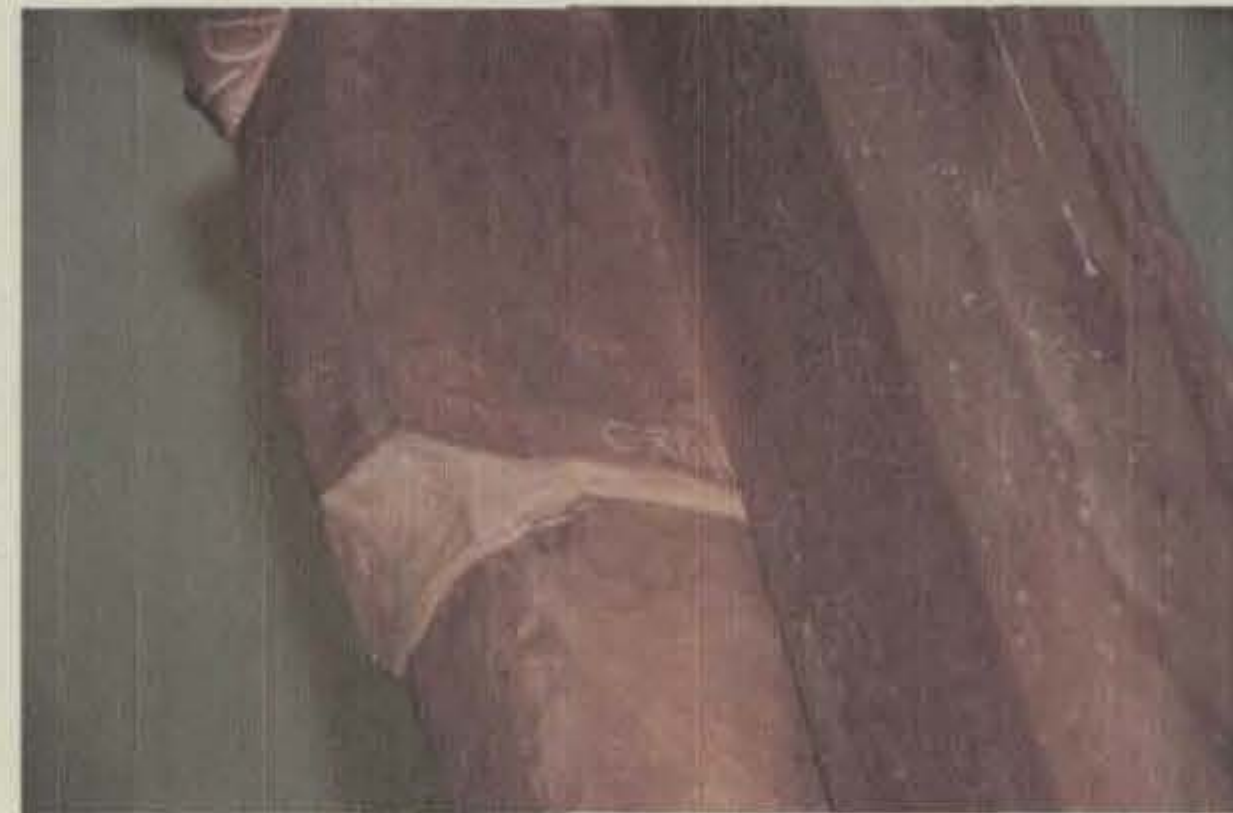
Abb.3: Kruzifix Chorraum; Beschriftung „GRIM“ (Reste einer Beschriftung möglicherweise vom Kreuzbalken verdeckt), Ausblühungen oder mikrobieller Befall am Kreuzbalken

Einer weiteren Untersuchung bedürfen zahlreiche weiße „Flecken“ am Kreuzbalken. Hier könnte es sich um Ausblühungen von Holzschutzmitteln und/oder einen mikrobiellen Befall handeln.

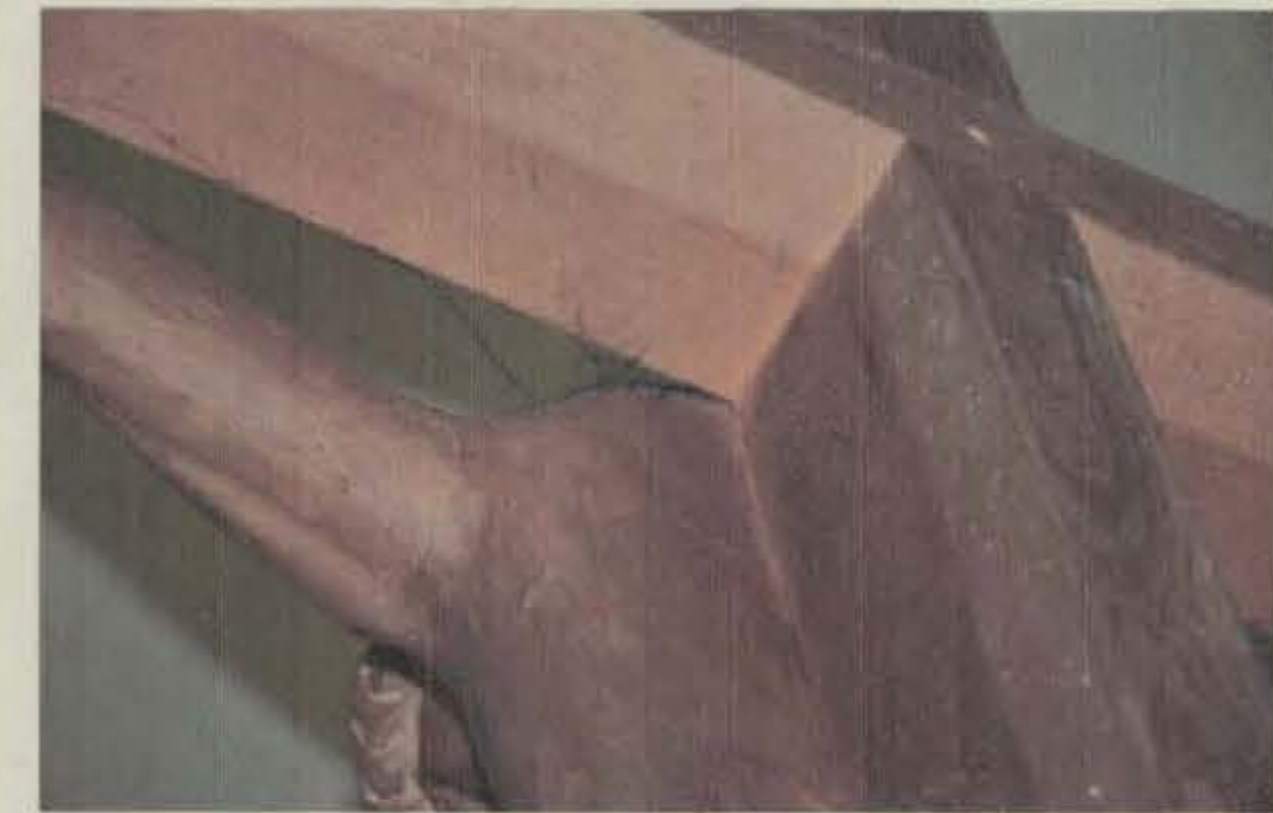
Insbesondere das Holz des Kreuzbalkens weist Ausflüglöcher sowie Fraßmehl holzerstörender Insekten auf. Der Befall ist aktiv, u.a. konnten einige lebende Käfer im Kircheninnenraum beobachtet werden. Eine zeitnahe Bekämpfung des Befalls ist dringend erforderlich.

Abb.4: zahlreiche frische Ausflüglöcher holzerstörender Insekten, Oberflächenschmutz

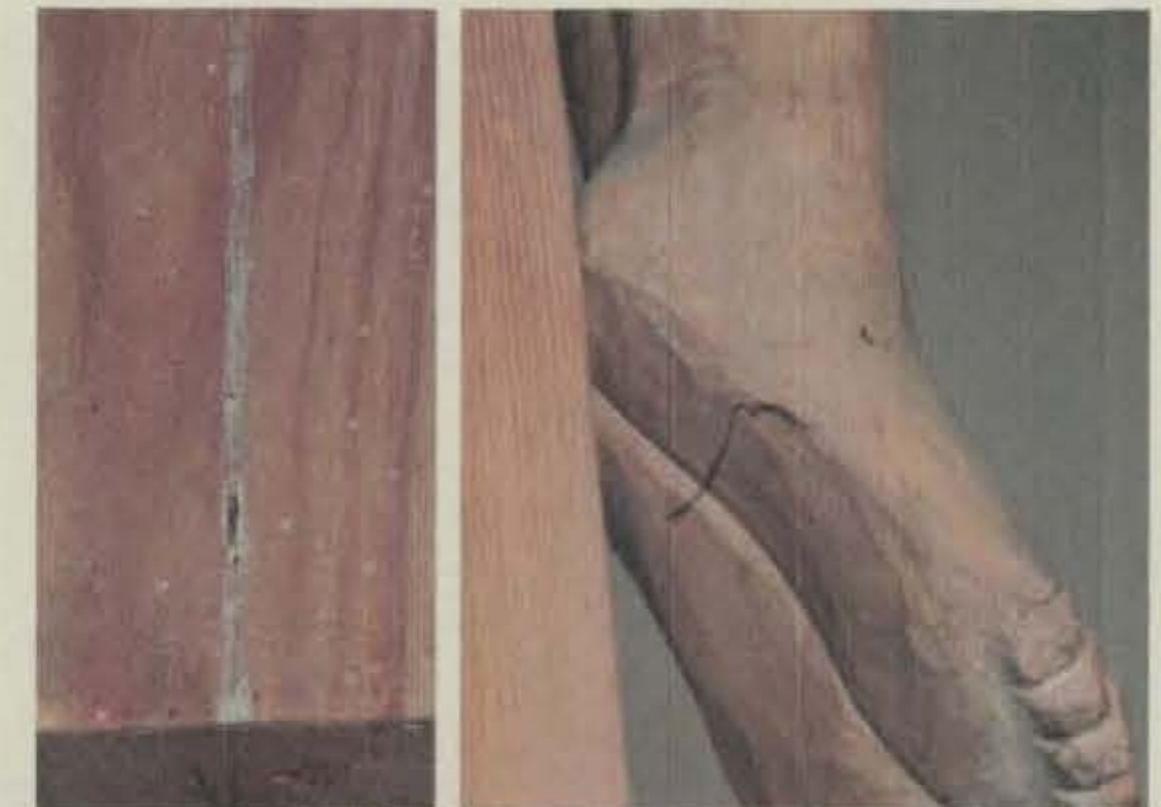
Die Holzoberflächen sind deutlich verunreinigt. Lose aufliegender Staub, verbackener Schmutz sowie Spinnweben und Vogelkot beeinträchtigen das Erscheinungsbild und bilden die Grundlage für weitere Schäden.

Abb.5, 6: Ausflüglöcher, Vogelkot, Oberflächenschmutz
